**KOMPLEXNÍ DIAGNOSTIKA OBJEKTU RODINNÉHO
DOMU**

COMPLEX DIAGNOSTICS OF THE FAMILY HOUSE

DIPLOMOVÁ PRÁCE

Bc. Jana Tomanová

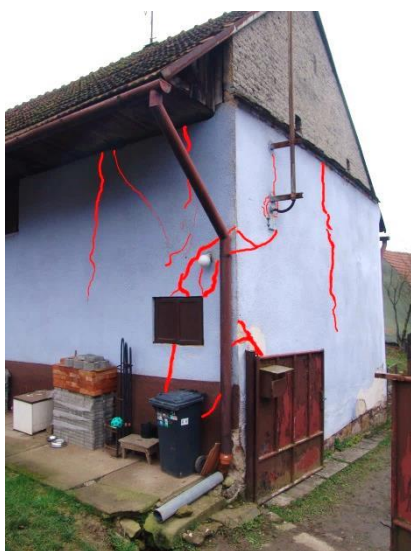
Nejvíce trhlin je v místě, kde je umístěna elektrická přípojka a svod ze střechy (Obr. 155, Obr 156). Dešťová voda ze svodu a z terénu je odvedena do kanalizační přípojky. Jak se ukázalo, kanalizační přípojka byla poškozená a voda vytékající netěsnostmi přípojky podemlela roh objektu. Došlo tak ke změně základových poměrů, k sednutí základové půdy a tím pádem i k poklesu základových konstrukcí, které zapříčinily vznik trhlin. Uvedenou příčinu potvrzuje i průběh trhlin ve zdivu, jejich směr je přibližně kolmý na hlavní tahové napětí, přičemž vršek trhliny se naklání na stranu poklesu. Trhliny kopírují vedení kabelů elektrické přípojky, neboť v daném místě je hliněné zdivo již oslabeno.

*Obr. 155 Trhliny v severní stěně –
způsobené sedáním základů*

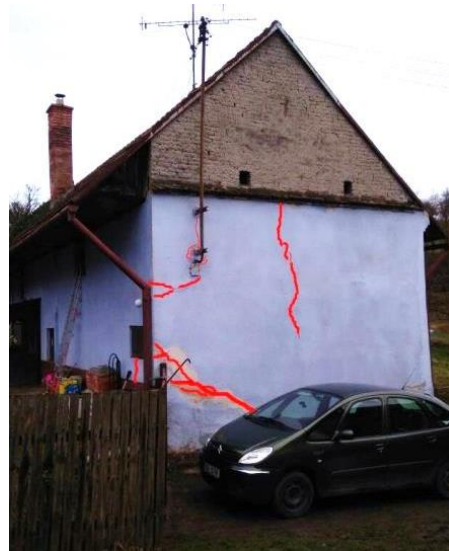
*Obr. 156 Trhliny v západní stěně –
způsobené sedáním základů*

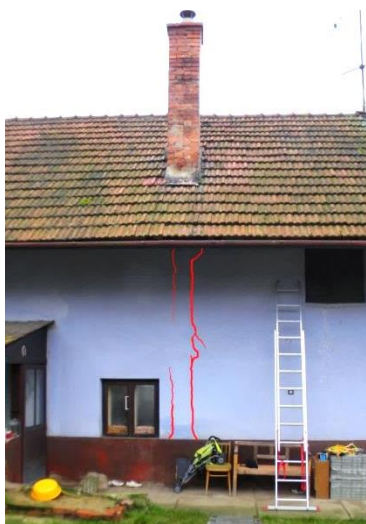
Obr. 157 Trhliny v místě komína – způsobené objemovými změnami

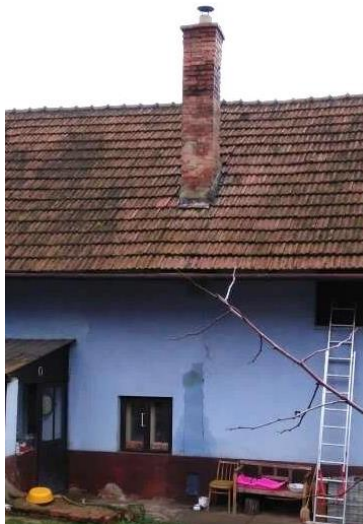
Obr. 158 Zavlhnutí komína

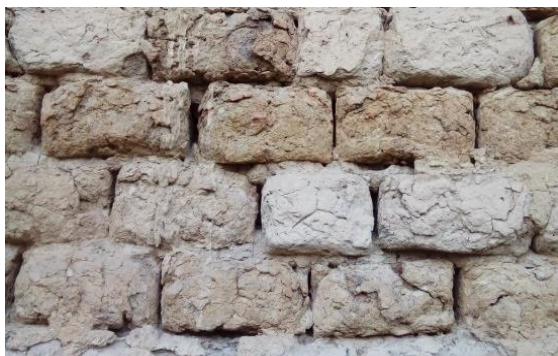
Obr. 164 Špatný stav zdiva – působením klimatických vlivů

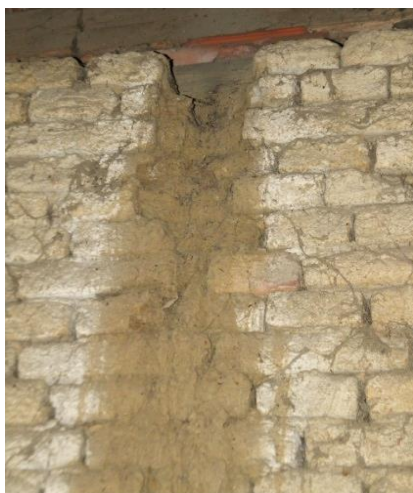
Obr. 167), přičemž k jeho největšímu úbytku došlo tekoucí dešťovou vodou z poškozené střešní krytiny.

Obr. 166 Úbytek objemu zdiva – vlivem tekoucí dešťové vody z poškozené střešní krytiny

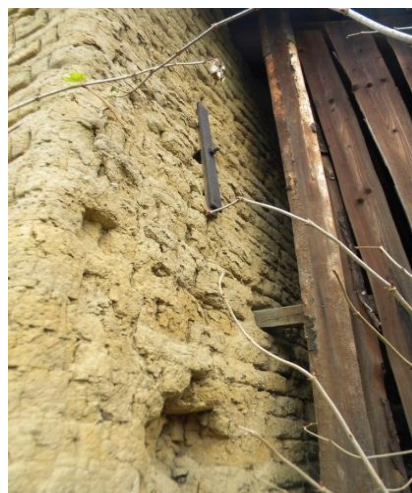
Obr. 167 Úbytek objemu zdiva – účinkem klimatických vlivů

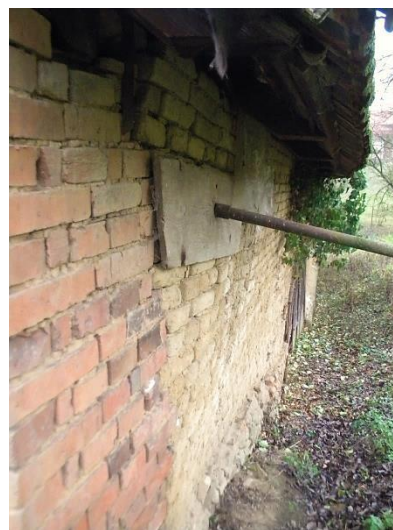
Obr. 169 Detail nadměrné deformace stěny

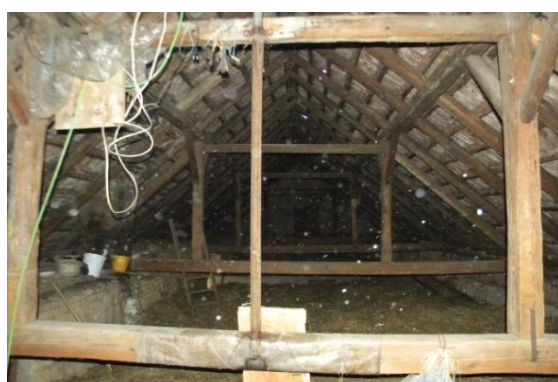
Obr. 182 Provizorní zajištění trámu před účinky zatékající dešťové vody
